ЗАЯВЛЕНИЕ

о включении объекта, обладающего признаками объекта культурного наследия, в единый государственный реестр объектов культурного наследия (памятников истории и культуры) народов Российской Федерации.

Центр управления слипом омского судоремонтно-судостроительного завода

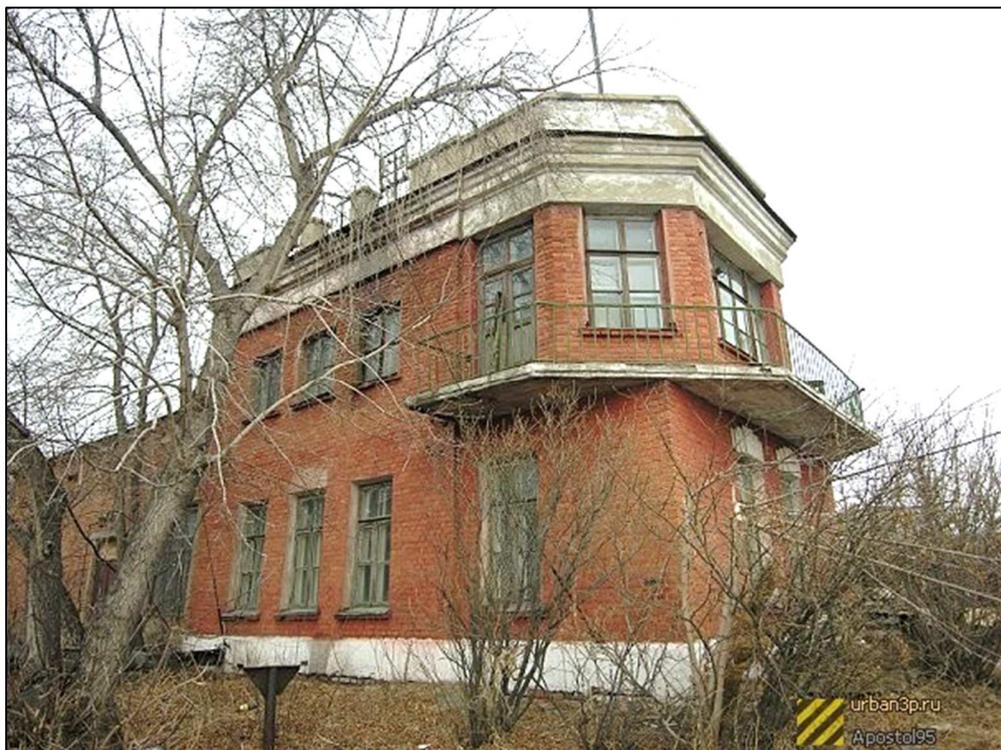
1. Вид с юго-восточной стороны. Фото из интернета.

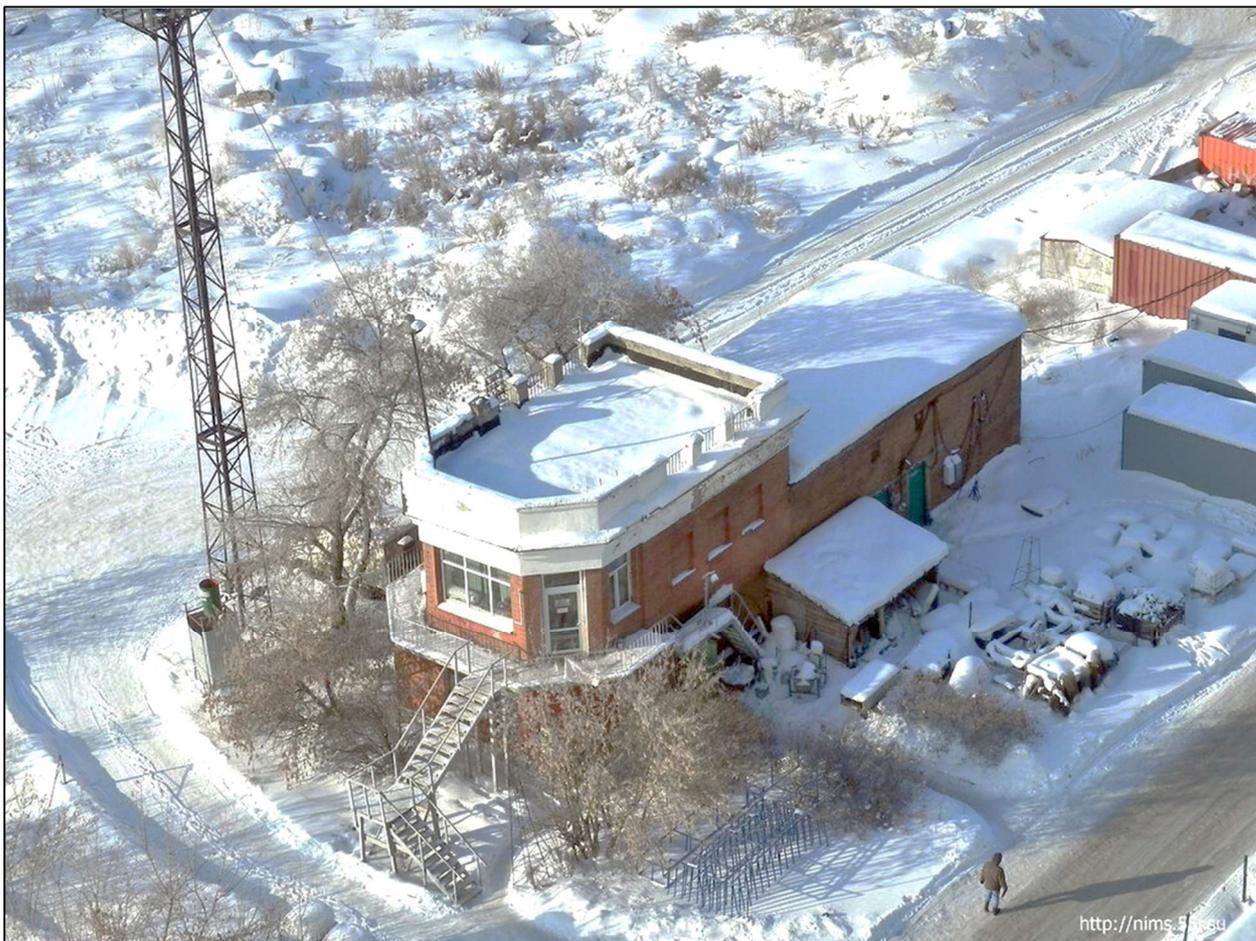
3. Фото из интернета. Вид ЦУСа сверху. Справа одноэтажная пристройка трансформаторной подстанции. Здание Центра управления прямоугольное со скошенными углами на втором этаже и балконом-галереей. С балкона существовали два спуска вниз. Кровля плоская монолитная.

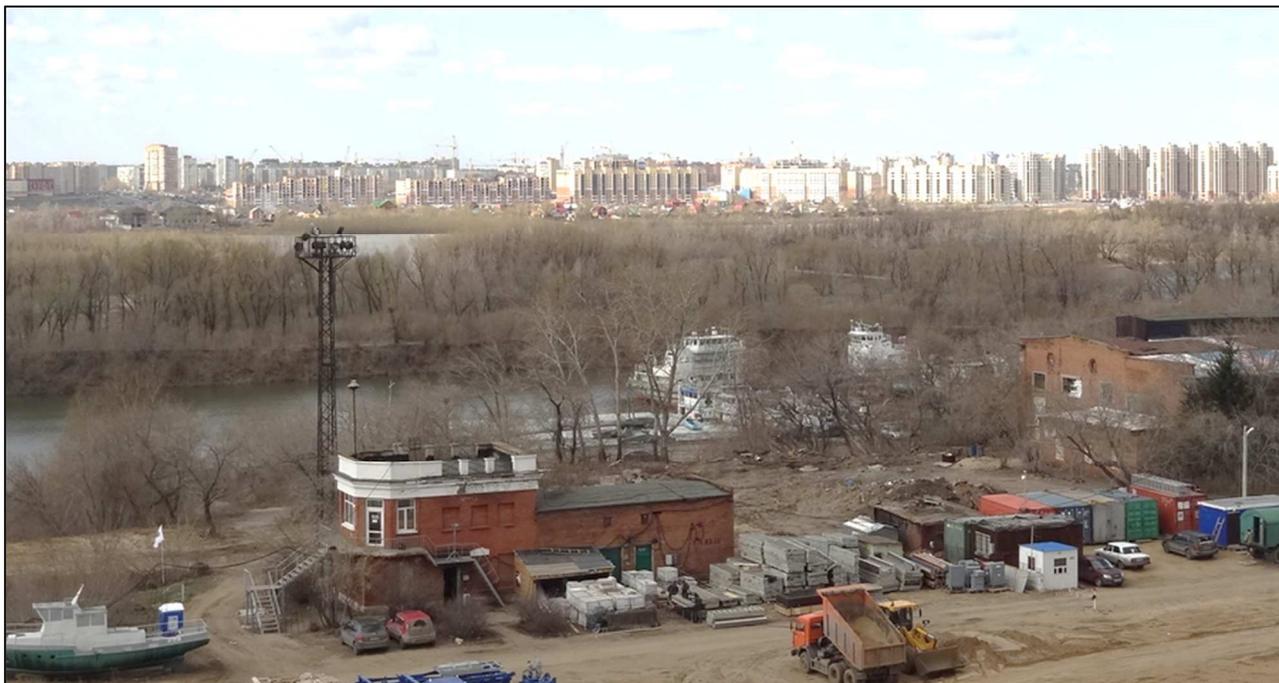
4. Фото со строящегося дома по ул. Красный путь, 143/6. Фото с сайта mlsn.ru, ок. 2016 г. Восточный фасад. Окна второго этажа ложные.

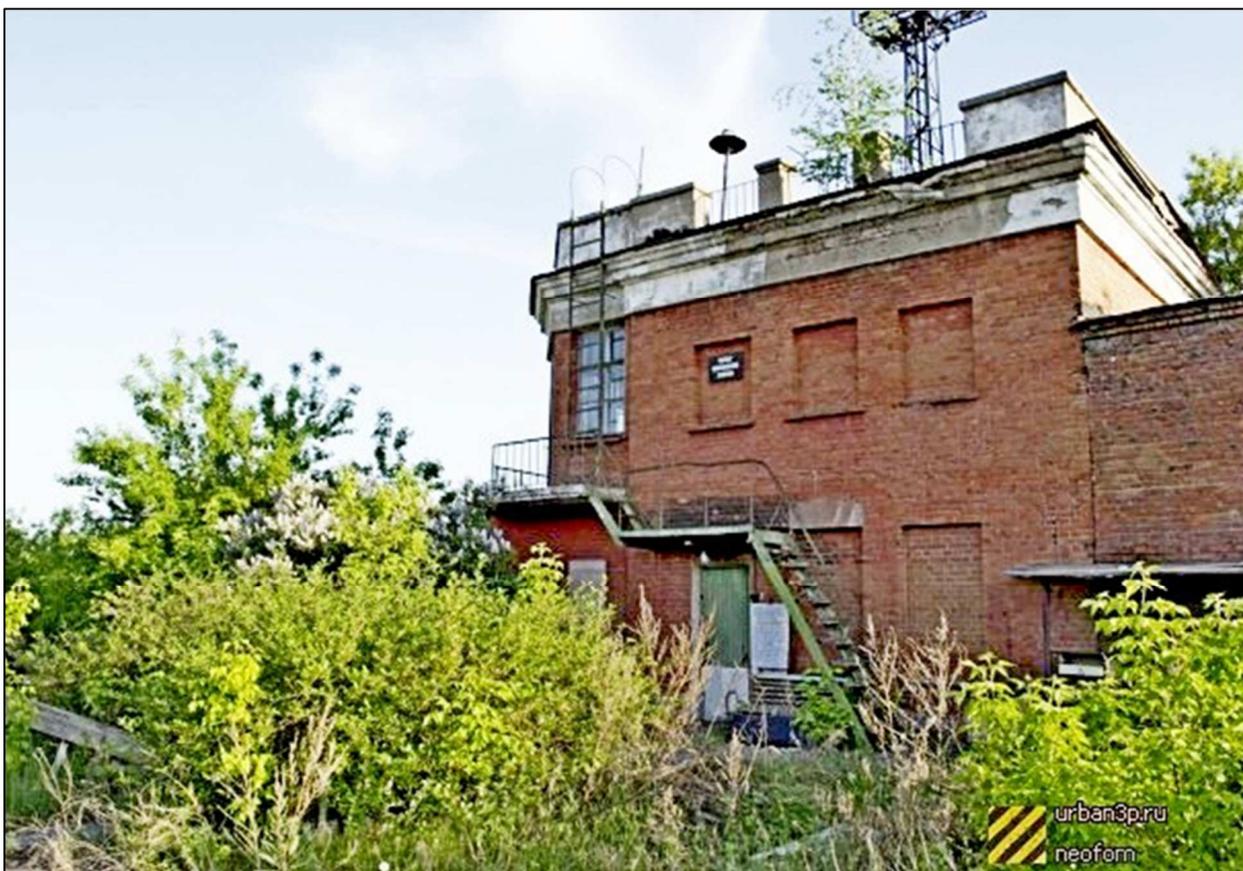
5. Фото urban3p.ru ок. 2013 г. Вид с северо-востока. Пристройка ТП к глухой стене ЦУСа. Центральный ложно-оконный проем на 1 этаже украшен имитацией веерного замка. Окна первого этажа прямоугольной формы, окна второго этажа ниже, почти квадратные. Венчающий оштукатуренный карниз профилирован.

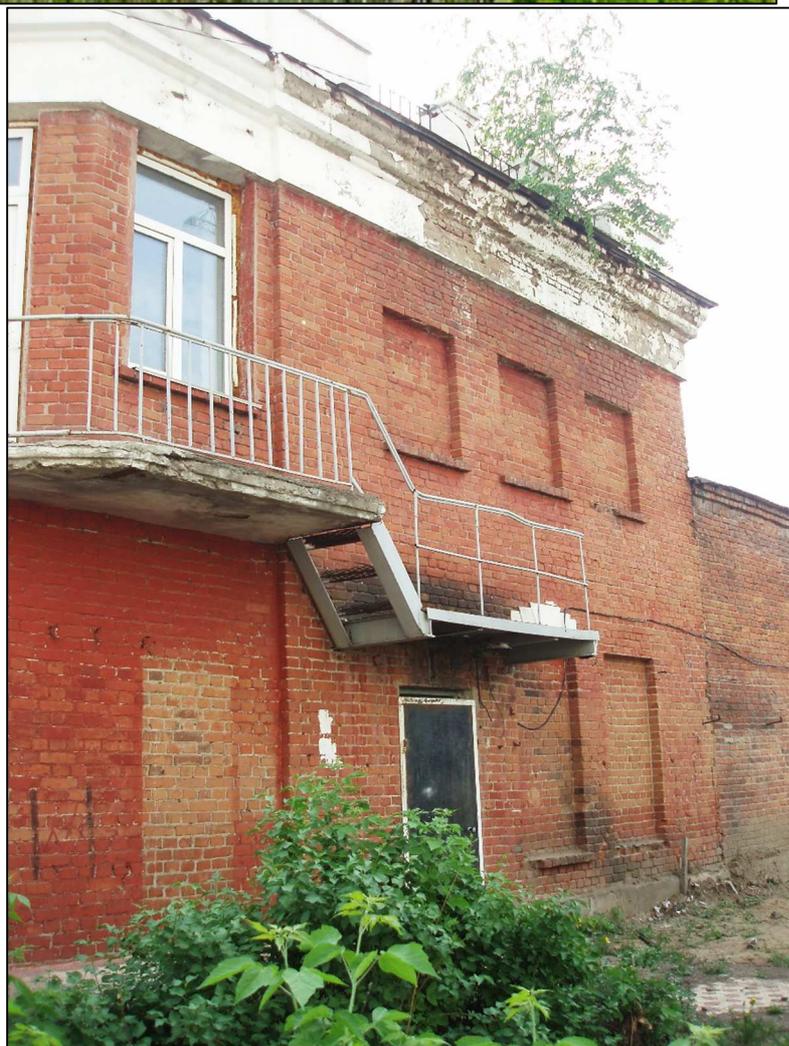
6. Восточный фасад, вид с юго-востока. → 2021 г.

Нижний пролет металлической лестницы демонтирован. Одна дверь заложена.

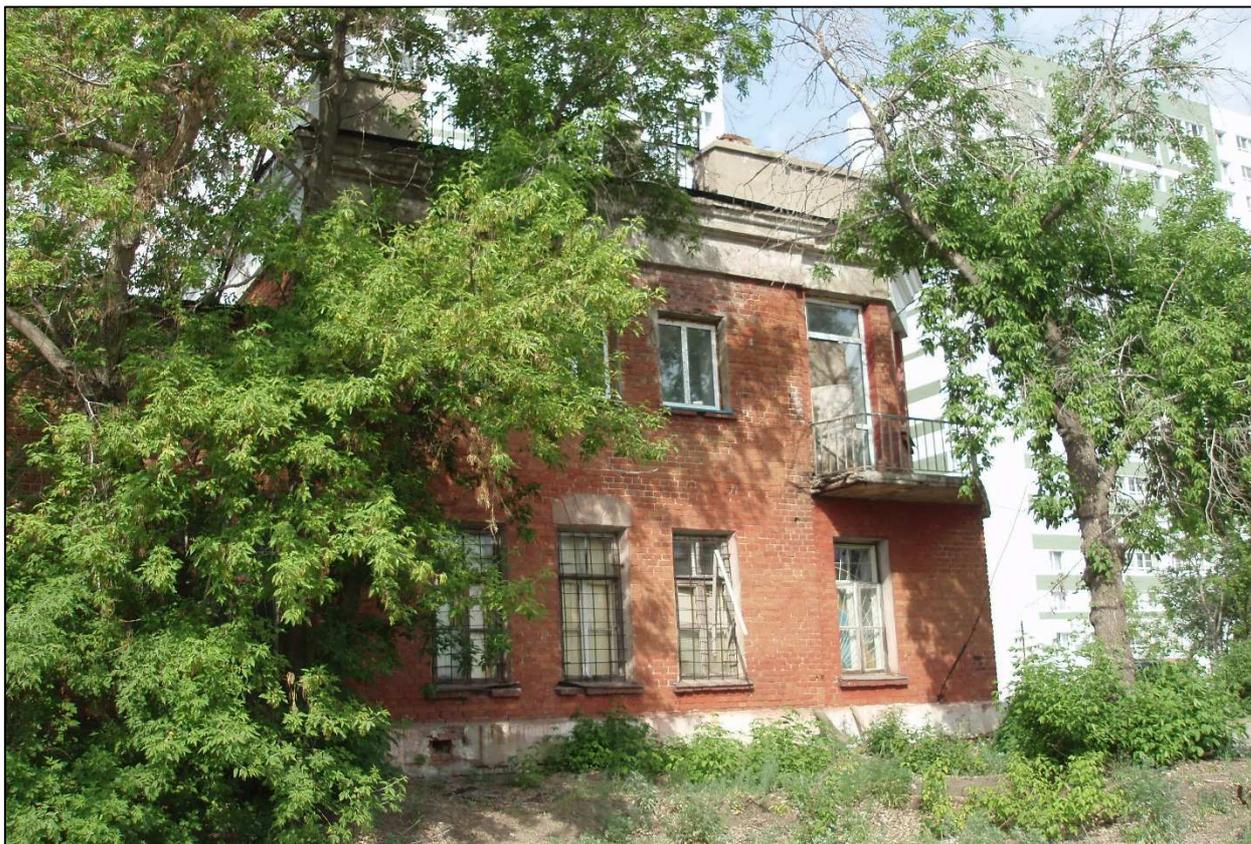
7. ↑

Западный фасад, вид от реки. 2021 г. Все оконные проемы - световые. Центральный оконный проем на 1 этаже, так же, как на противоположном фасаде, украшен лепным веерным замком. Парапетная стенка плоской кровли включает в себя по две парапетных тумбы с простой металлической решеткой между ними.

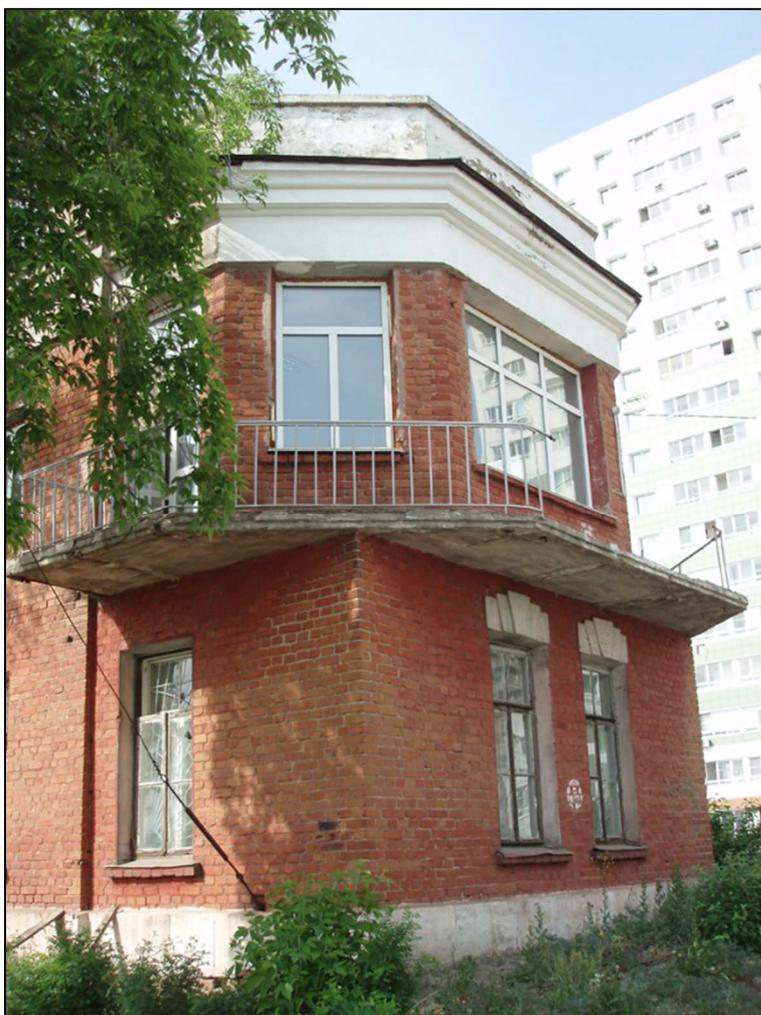
8. Угловой скос, вид сблизи. 2021 г.. Первый этаж с парой окон, перемычки которых украшены имитацией веерного замка. Между 1 и 2 этажом весь скос и по два окна с каждой стороны имеют бетонный балкон-галерею с выходами на него из граней скоса. Балконное простое ограждение частично утрачено при демонтаже лестниц.

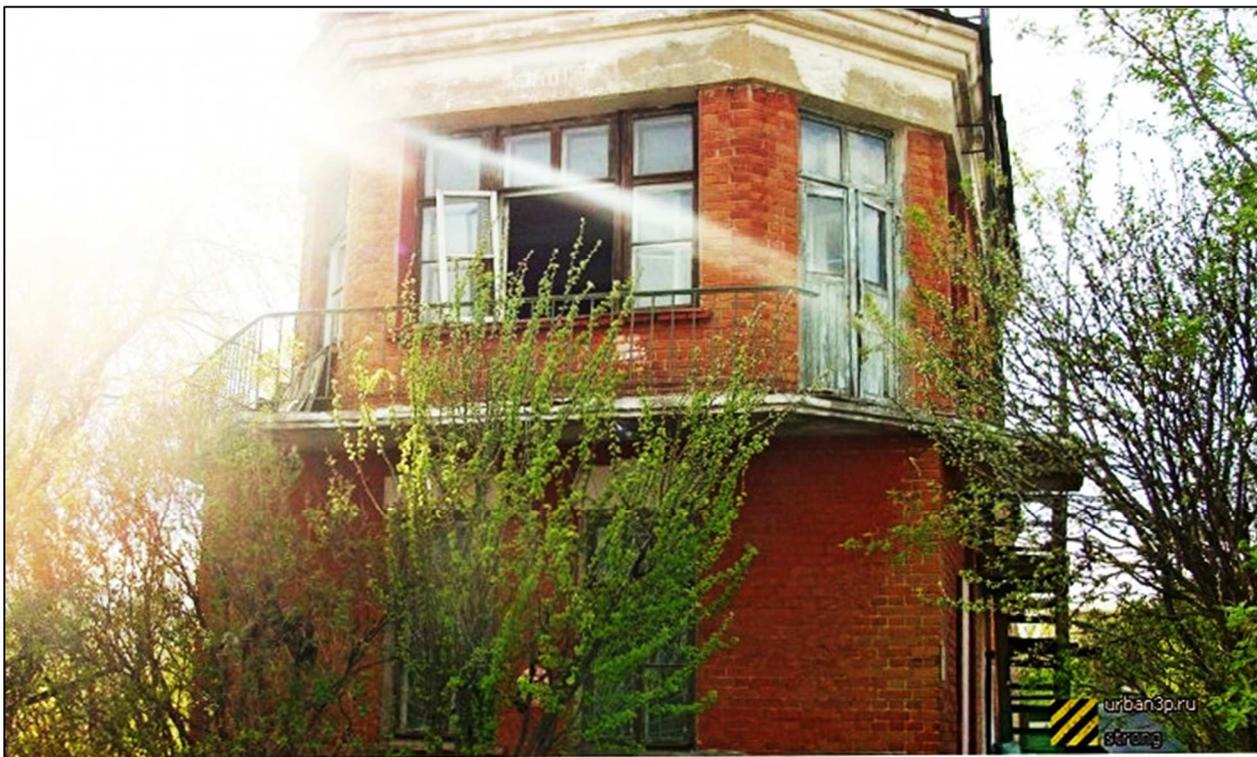
9. Фото ок. 2013 г. Юго-западный торец, угловые скосы. На широкой грани было створчатое широкое окно с распашной средней частью. Балконные двери на галерею. Металлическая лестница-спуск с восточного фасада сейчас демонтирована.

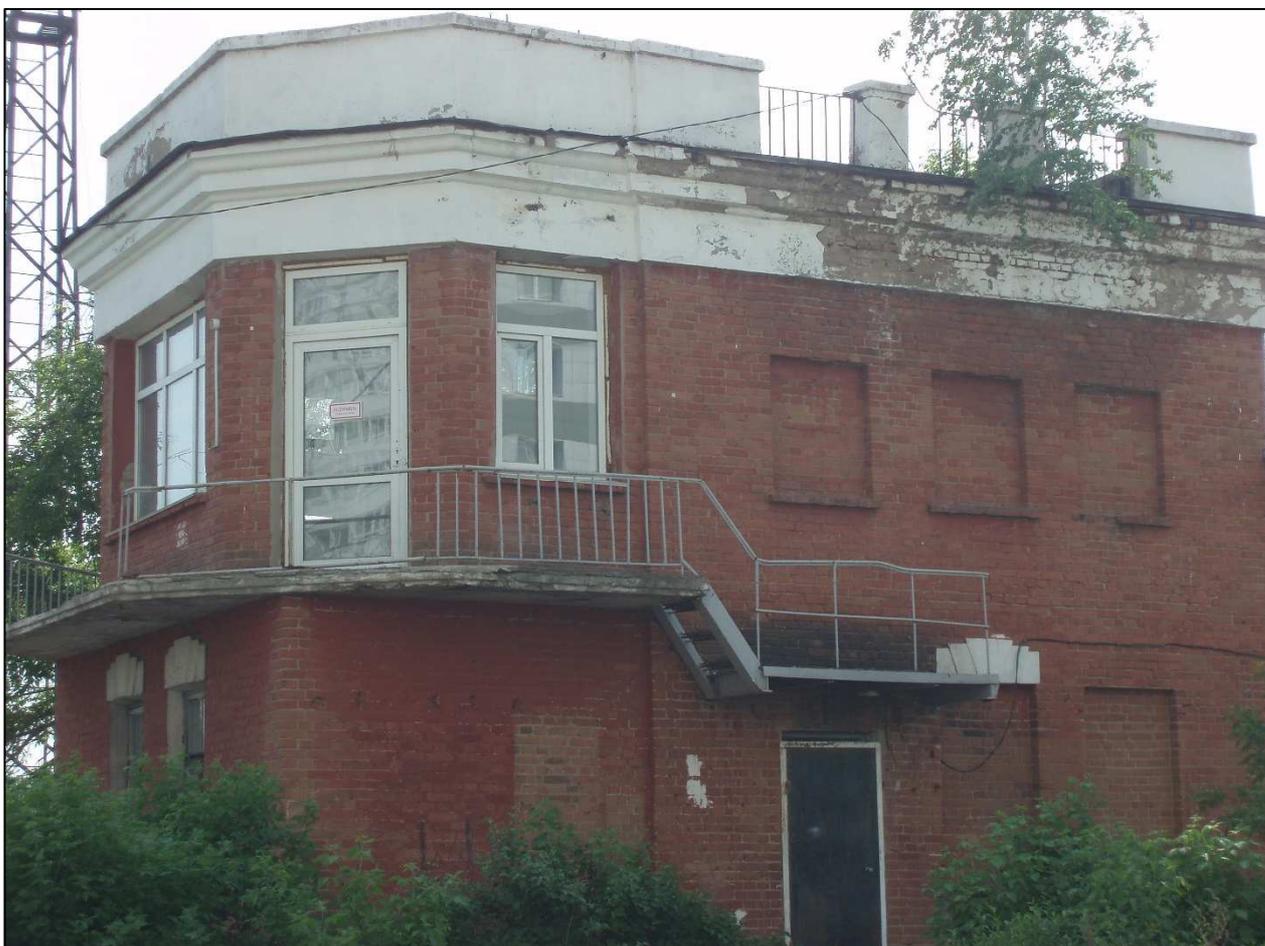
10. Восточный фасад фронтально. 2021 г. Заменены деревянные оконные и дверные переплеты.

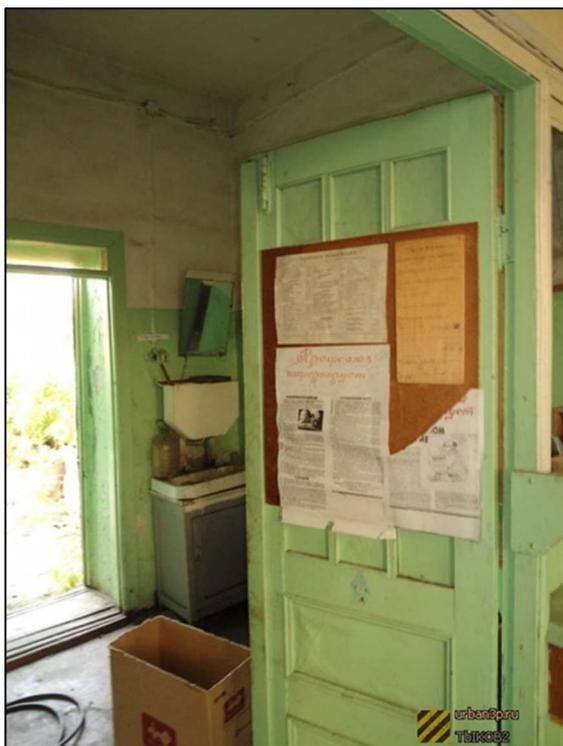
16. Первый этаж, выход на восток.
Внутренняя филенчатая дверь

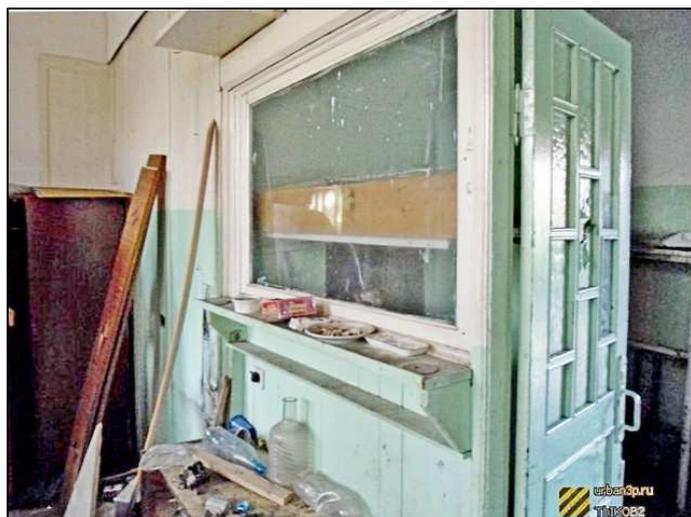
17. Одно из помещений 1 этажа. Аналогичная филенчатая дверь с застеклением в духе модернизма.

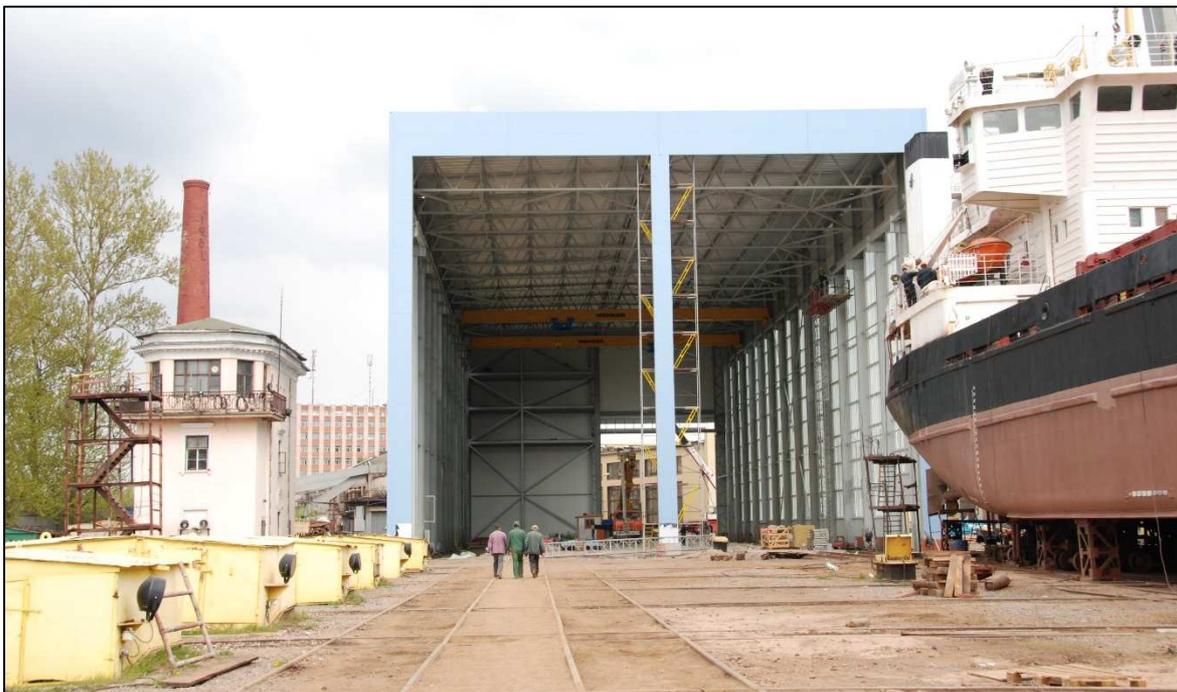
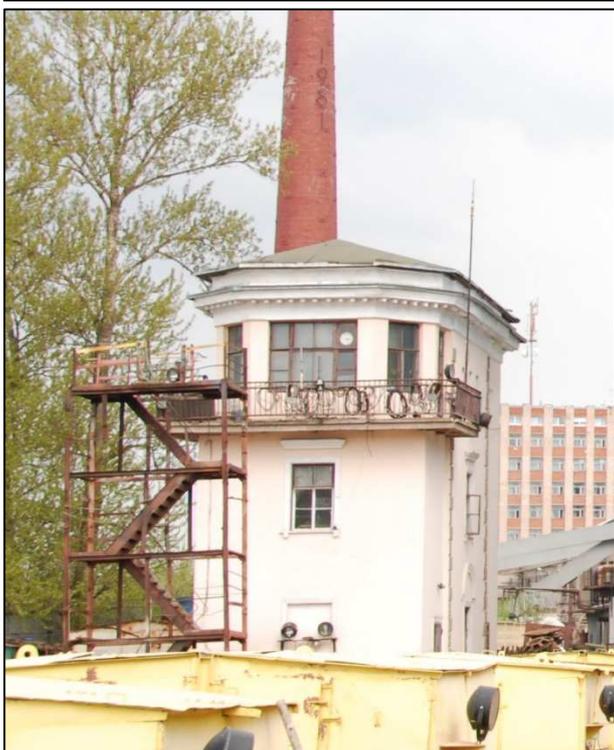
1. Невский ССЗ, Петербург. Общий вид. ↑ Центр управления слипом – слева.

Наиболее близкая к омскому ЦУСу аналогия. Такая же граненая фронтальная часть с галереей, глухая парапетная стенка на карнизе, но без тумб. Так же присутствуют элементы из арсенала классицизма – прямой надоконный сандрик второго яруса (вместо веерного замка), и пояс дентикул под карнизом. Кровля стропильная (у нас – плоская). ЦУС оштукатурен. (наш – частично оштукатурен).

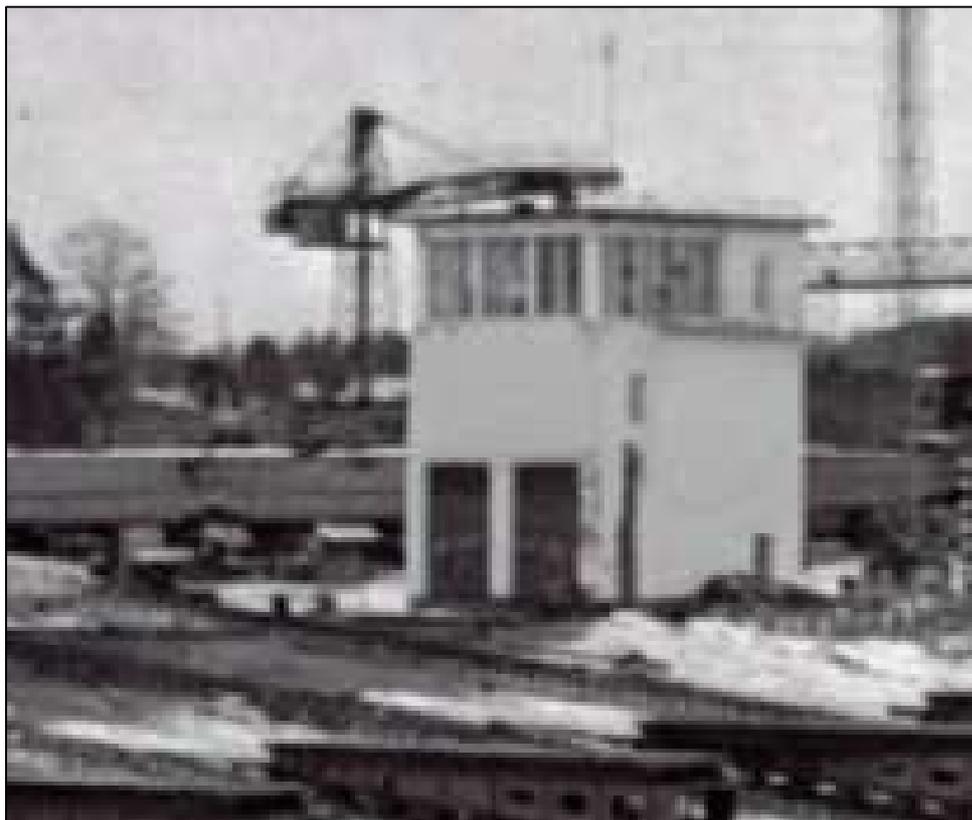
2. Самусьский слип Г-150.

Фрагмент.
центр управления.
совмещен с
трансформаторной
подстанцией
(внизу).

Обзорная часть
квадратная, вместо
галереи - балкон.
Кровля плоская.

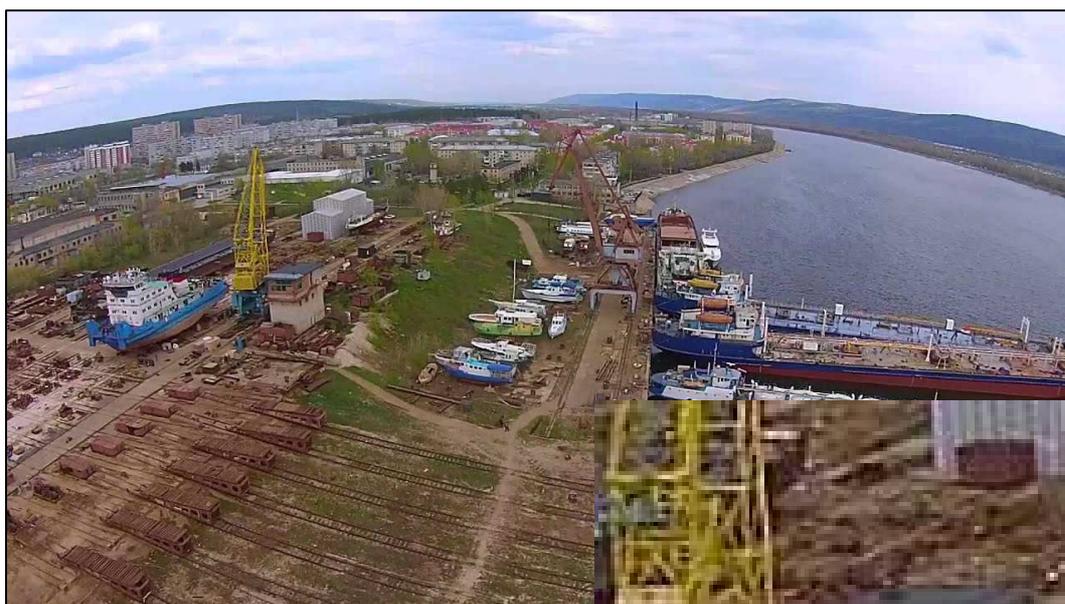
3. ЦУС в Тольятти. Совершенно
утилитарная постройка плохой
сохранности. Здание высокое
прямоугольное, балкон без
ограждения (?) на трех сторонах.
Крыша нависающая плоская.
